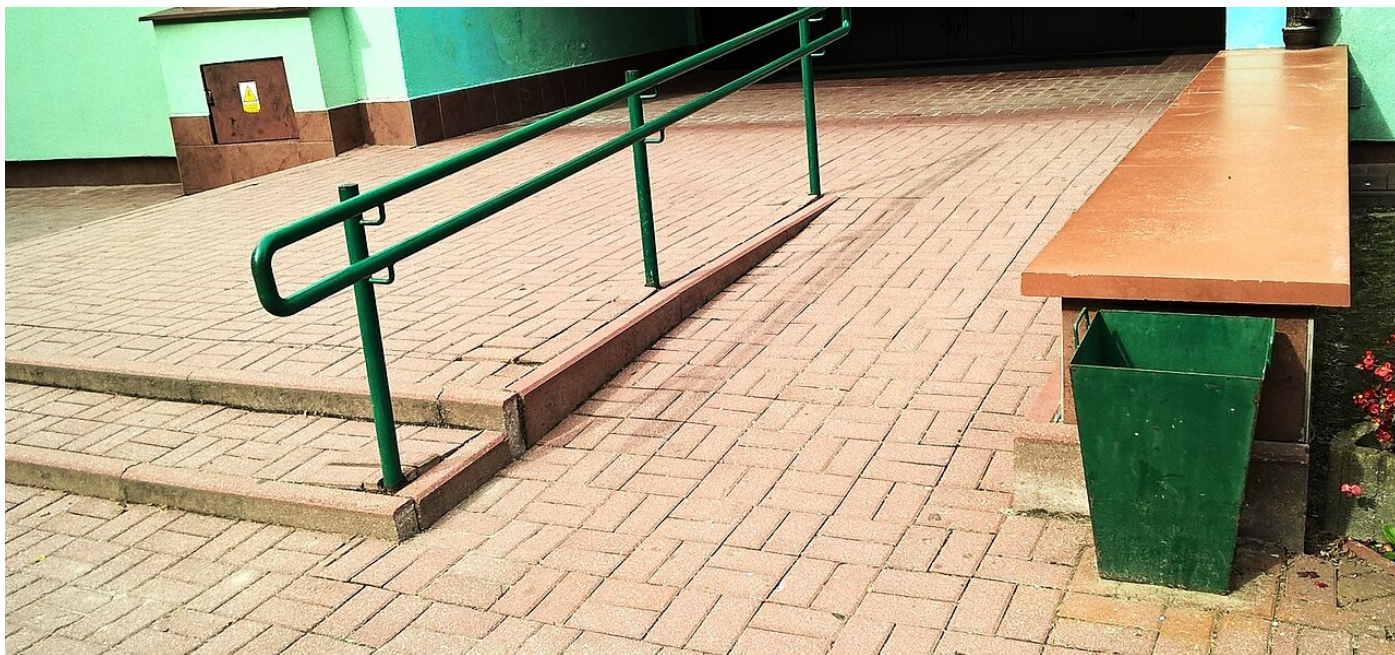
### 1. Acceso mediante rampa en un edificio

Una rampa continua con pendiente moderada y pasamanos permite resolver cambios de nivel sin depender exclusivamente de escaleras. La fotografía ayuda a reconocer cómo el diseño accesible debe integrarse al ingreso principal y facilitar una circulación segura y autónoma.

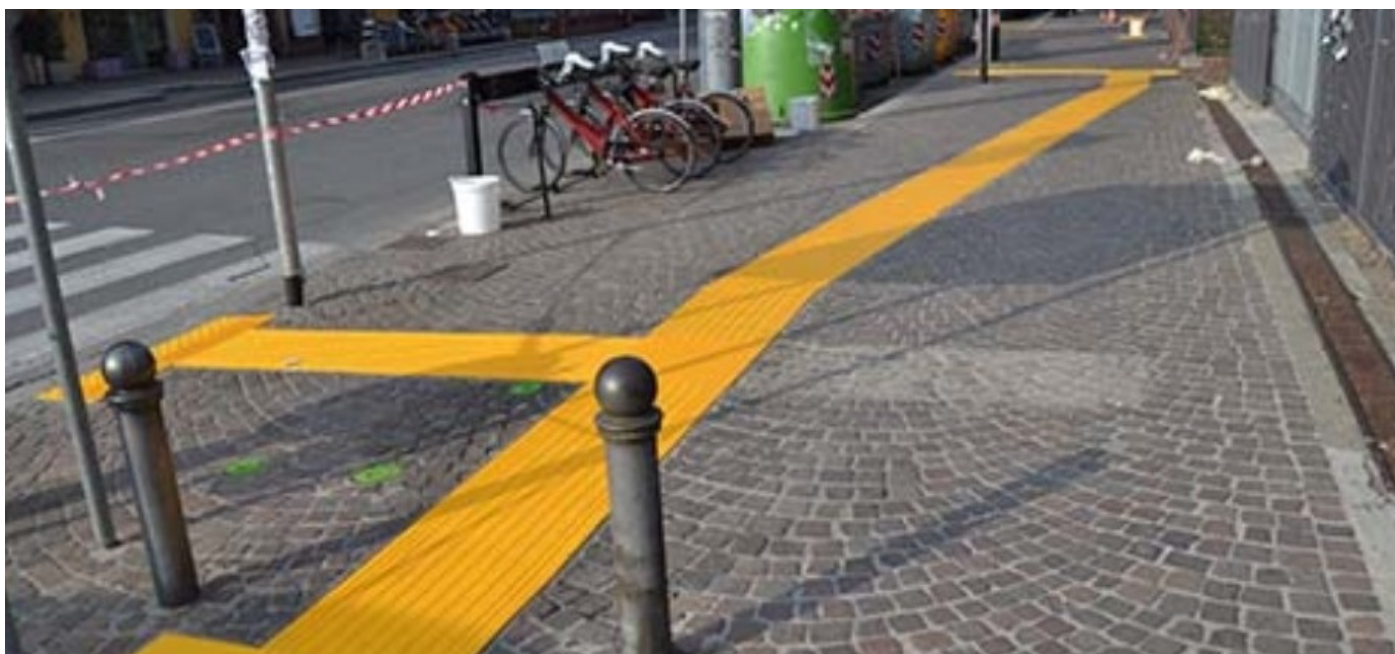
### 2. Itinerario táctil en el espacio urbano

Las bandas táctiles guían a personas con discapacidad visual a lo largo de la vereda y señalan puntos de decisión o cruce. Su continuidad, contraste y correcta ubicación son aspectos centrales del wayfinding y de la accesibilidad en la vía pública.

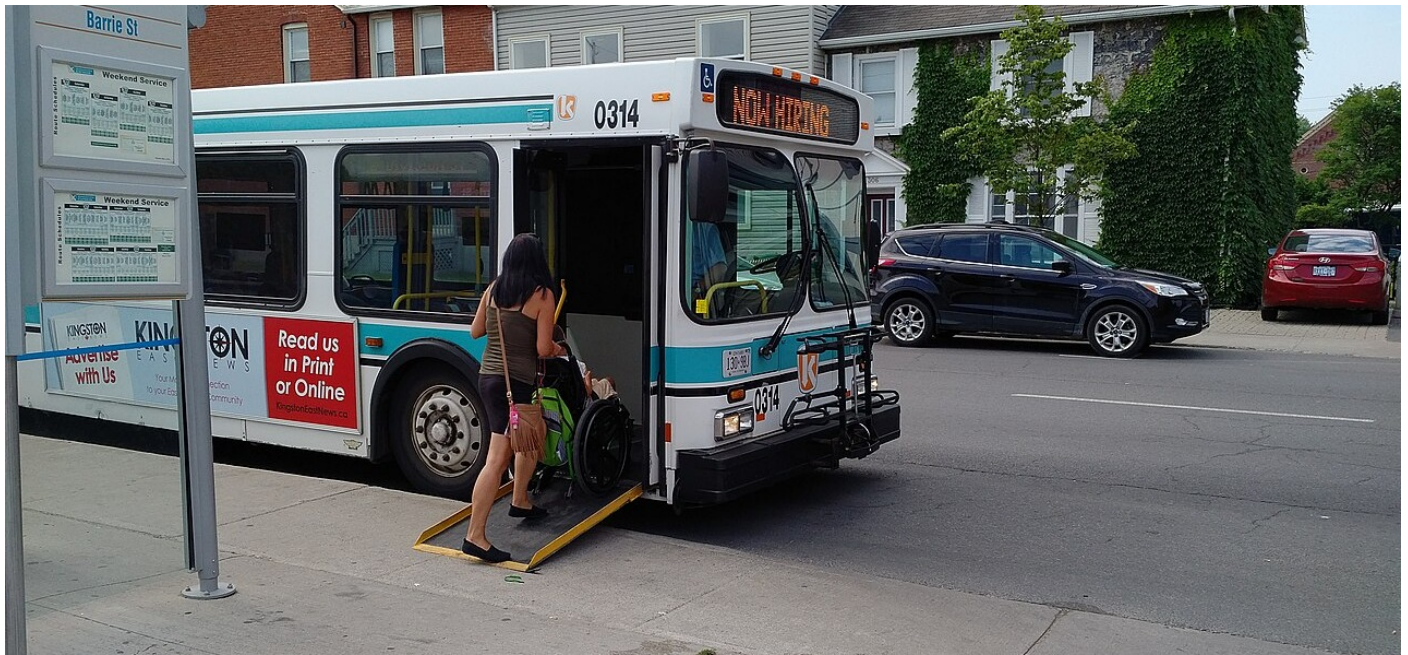
### 3. Transporte público con rampa de acceso

El descenso de una rampa permite que una persona usuaria de silla de ruedas aborde un colectivo desde la parada. La escena ejemplifica la relación necesaria entre vehículo, infraestructura y operación para lograr un sistema de transporte verdaderamente accesible.

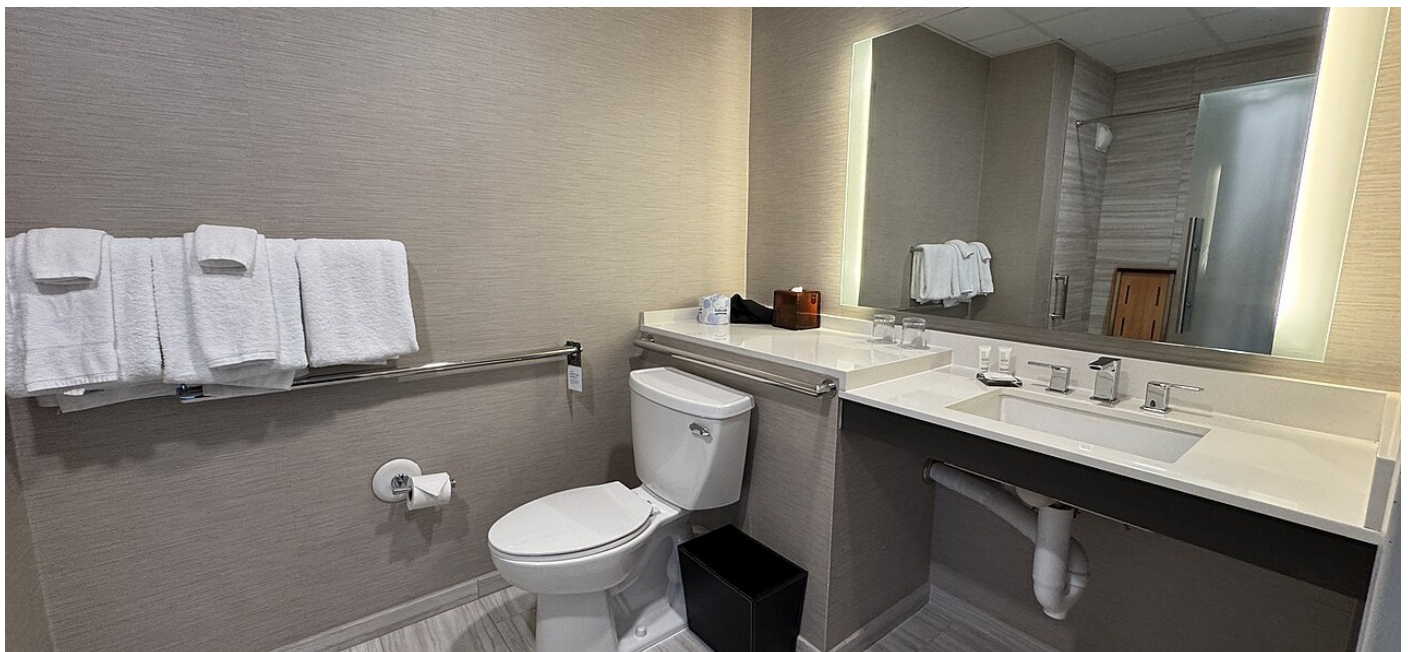
### 4. Baño accesible en un establecimiento hotelero

El espacio incorpora área libre bajo el lavatorio, barras de apoyo y una distribución que favorece la aproximación y la transferencia. Este tipo de solución forma parte de los requerimientos de accesibilidad que deben contemplarse en hoteles y edificios de uso público.

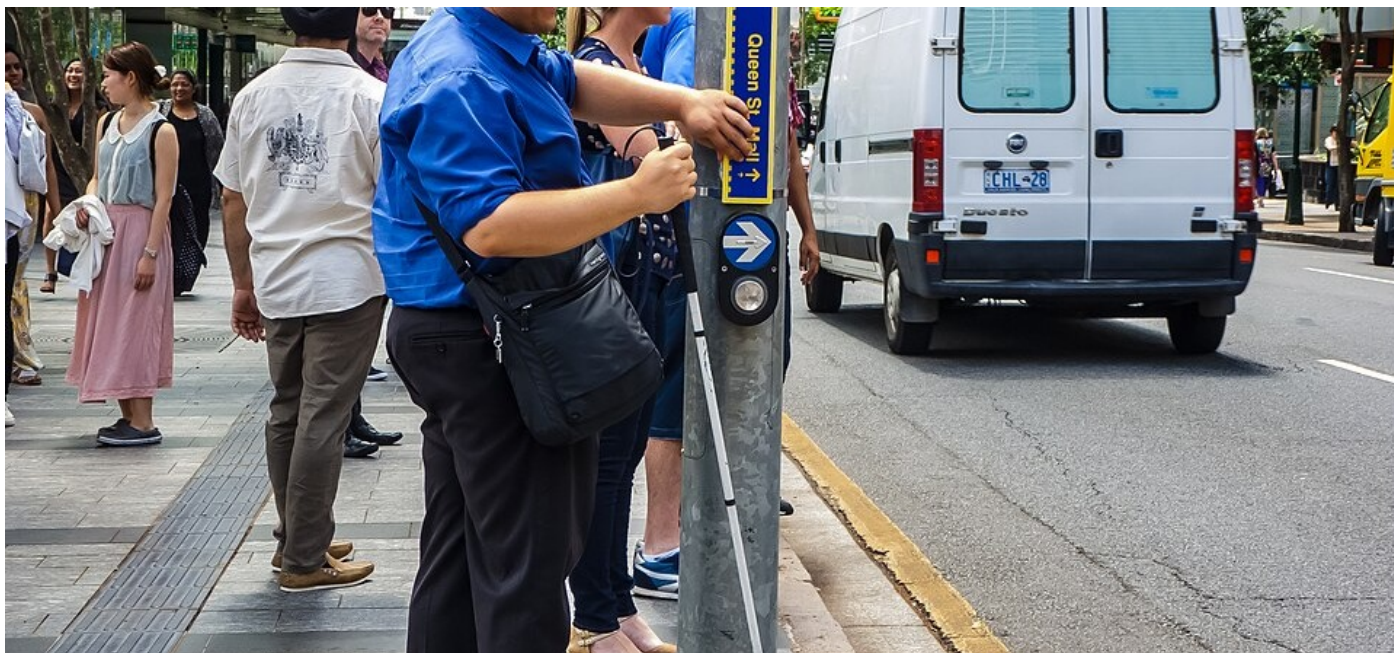
### 5. Señalización táctil y braille para orientación

Una persona con discapacidad visual utiliza una señal táctil ubicada junto al cruce peatonal. La imagen muestra cómo la información accesible, combinada con referencias auditivas y espaciales, mejora la orientación y la autonomía en entornos urbanos complejos.

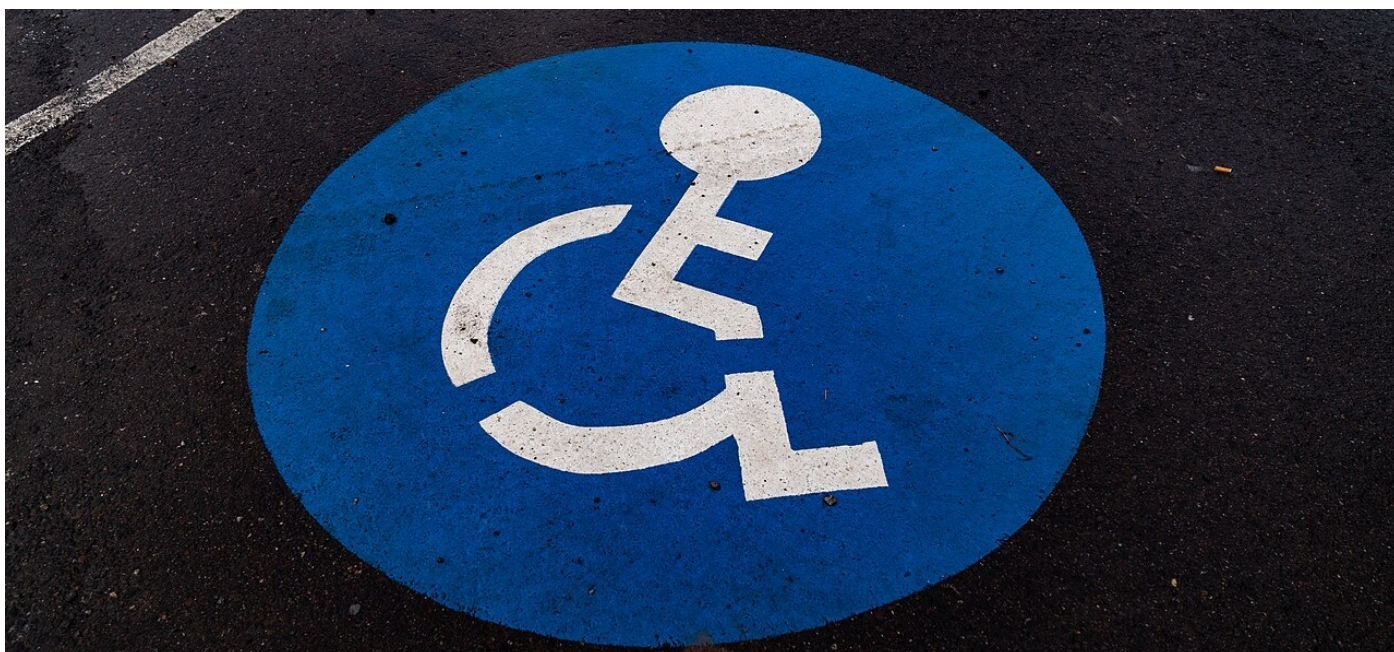
### 6. Estacionamiento reservado y señalizado

La demarcación visible del símbolo internacional de accesibilidad identifica un espacio destinado a personas con movilidad reducida. Su diseño debe considerar dimensiones adecuadas, una franja lateral de transferencia y una conexión segura con el itinerario peatonal accesible.

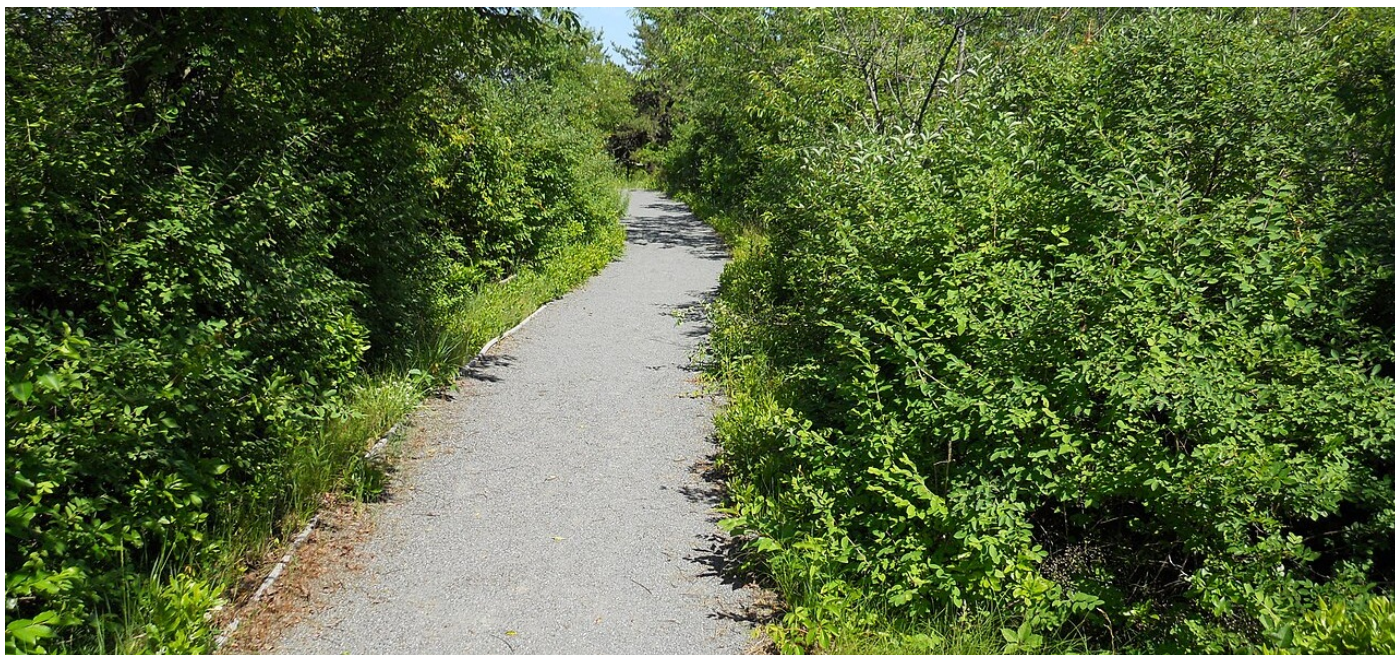
### 7. Sendero accesible en un entorno natural

Un recorrido firme, continuo y de ancho suficiente permite acercar áreas naturales a personas con distintas capacidades de movilidad. La accesibilidad en parques y reservas exige analizar pendientes, superficies, descansos, señalización y conexión con miradores o servicios.

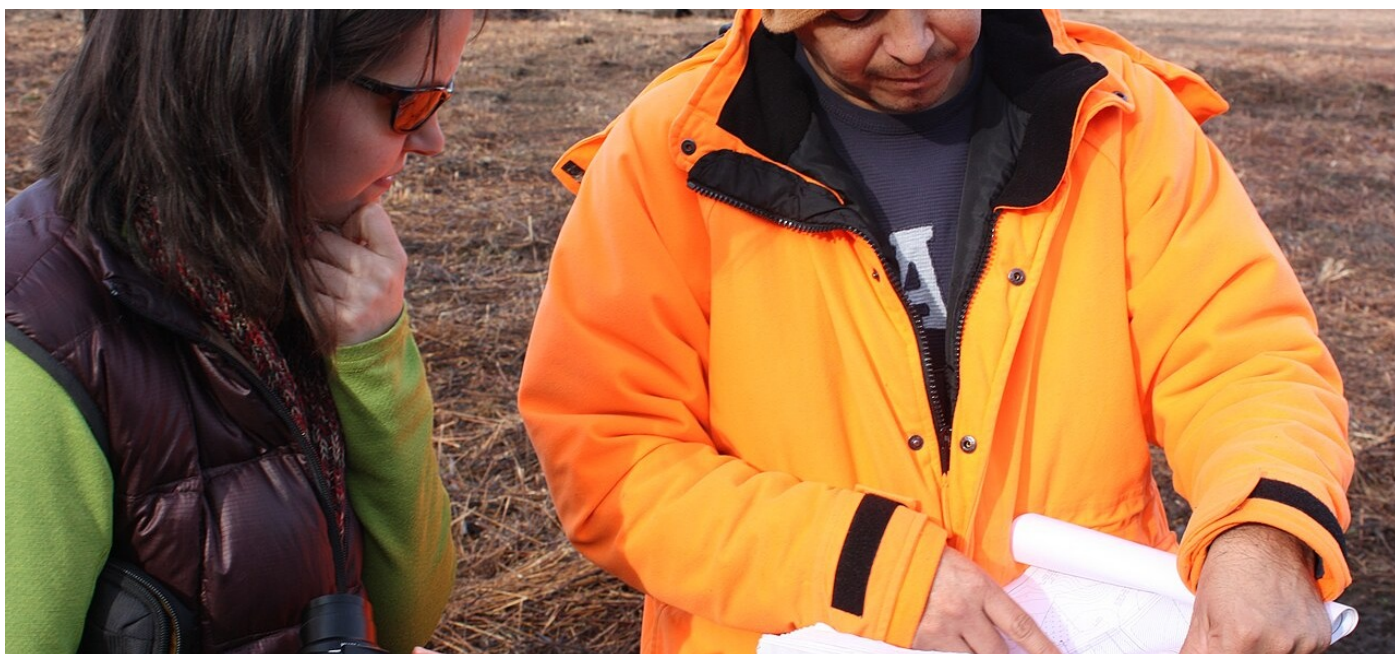
### 8. Revisión técnica de planos en obra

El análisis de planos y condiciones reales del terreno permite detectar barreras antes o durante la ejecución. Esta instancia es clave para verificar medidas, circulaciones, pendientes, accesos y soluciones de diseño universal dentro de proyectos arquitectónicos y constructivos.

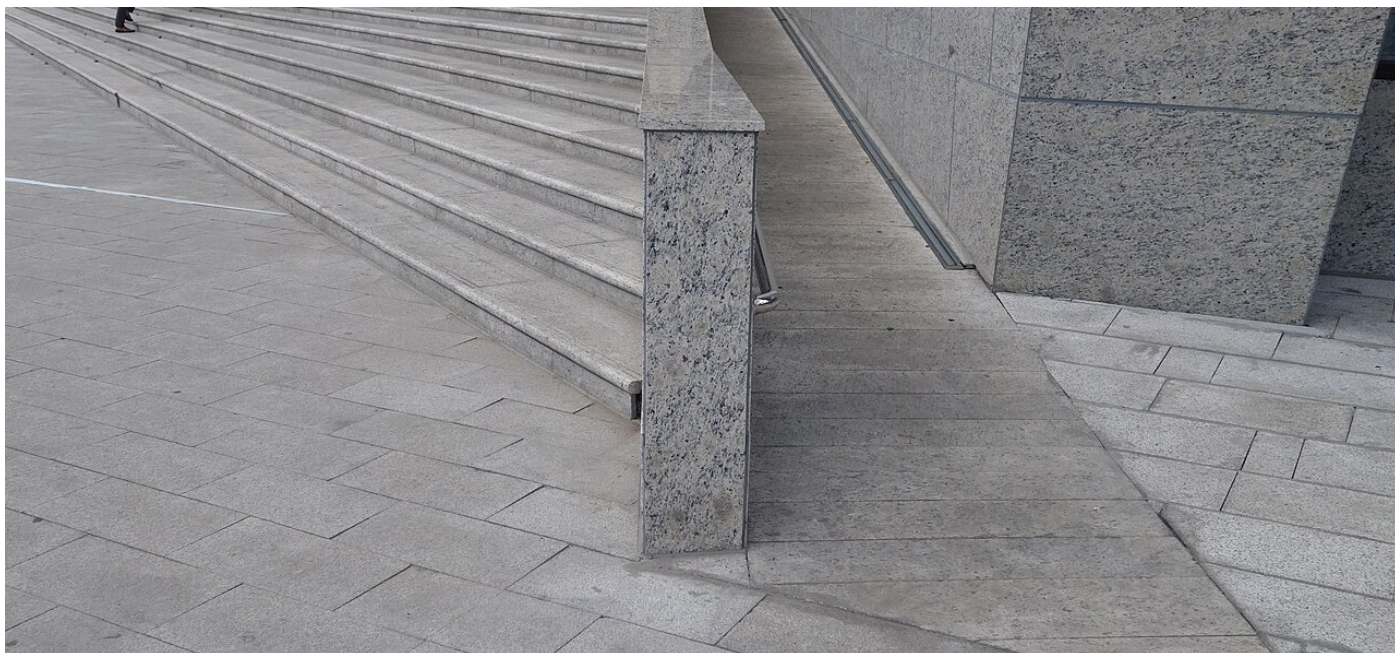
### 9. Accesibilidad incorporada en un edificio patrimonial

La rampa lateral complementa una escalinata monumental y permite ingresar al edificio sin alterar completamente su carácter arquitectónico. La intervención en patrimonio requiere equilibrar conservación, seguridad, funcionalidad y acceso para todas las personas.

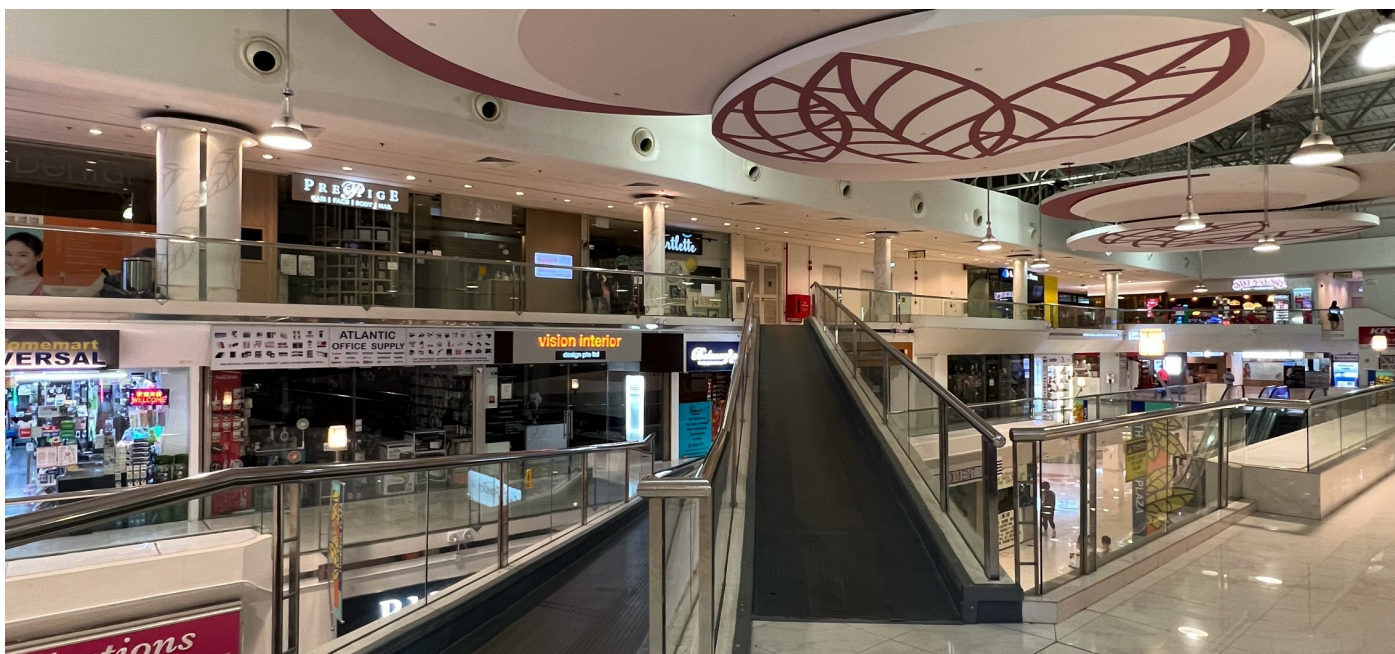
### 10. Rampa interior integrada a un espacio comercial

Una circulación inclinada conecta distintos niveles dentro de un centro comercial y se integra visualmente al conjunto. La fotografía permite observar la importancia de combinar pendiente adecuada, ancho útil, superficies seguras, barandas y continuidad del recorrido accesible.
